Rapport d'inspection  
Enveloppe extérieure de l'Aréna  
Municipalité de Saint-Côme-Linière

**1517 19<sup>e</sup> rue A,  
Saint-Côme-Linière**

**Projet :  
RM2016-13**

**14 juin 2016**

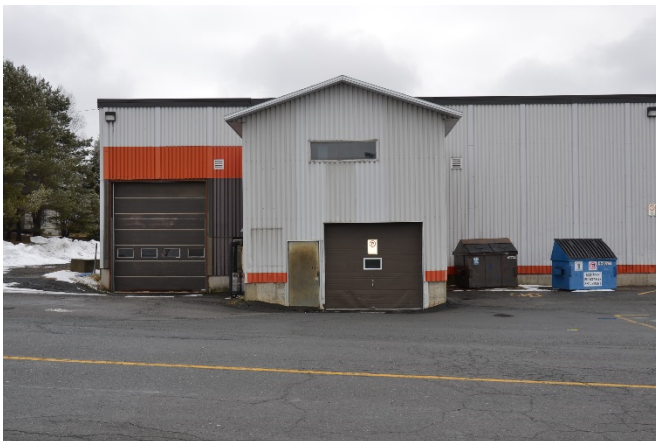
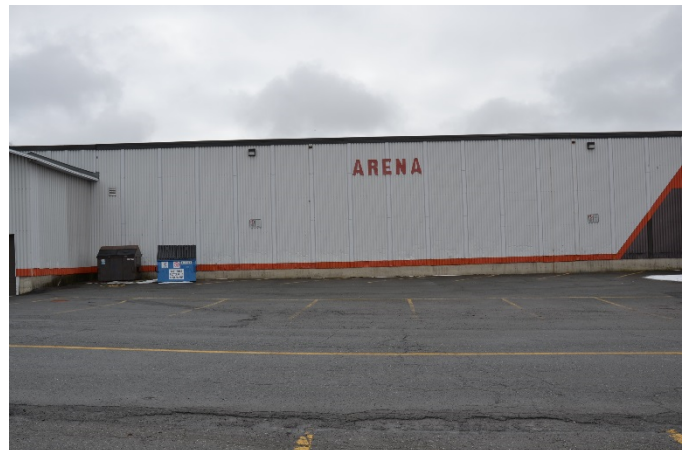
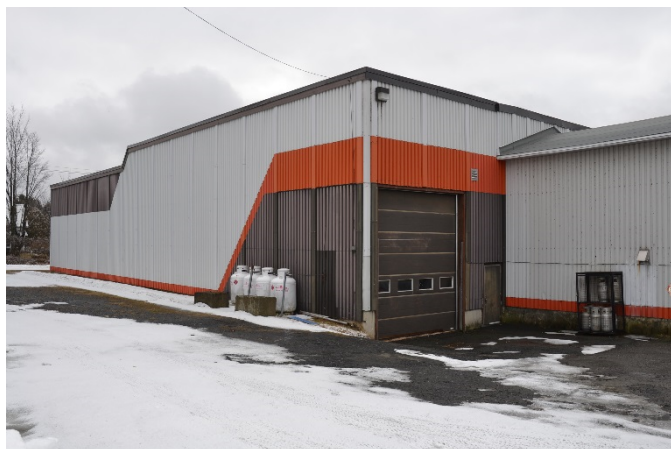
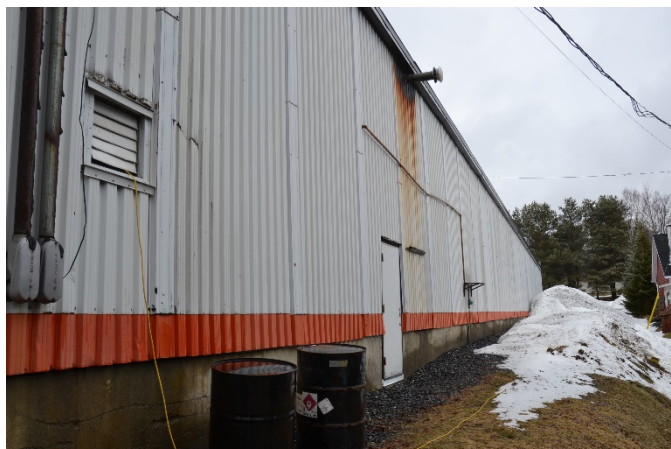
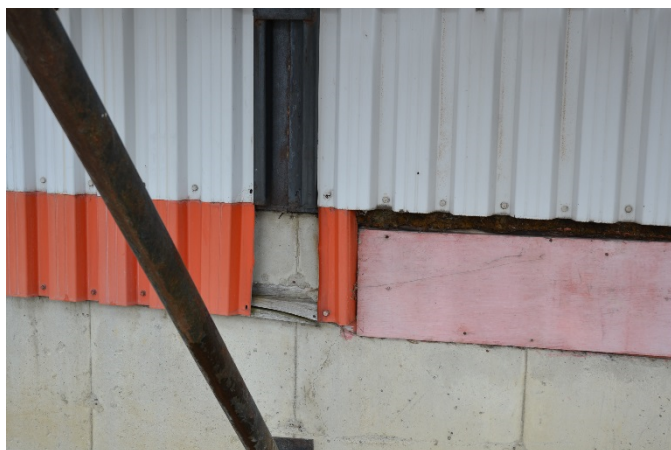
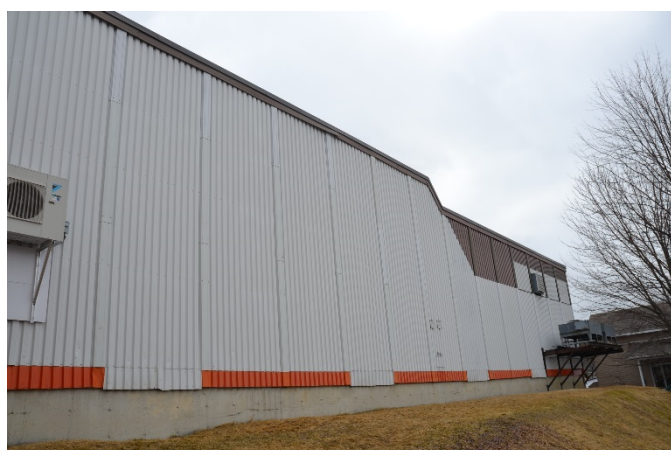
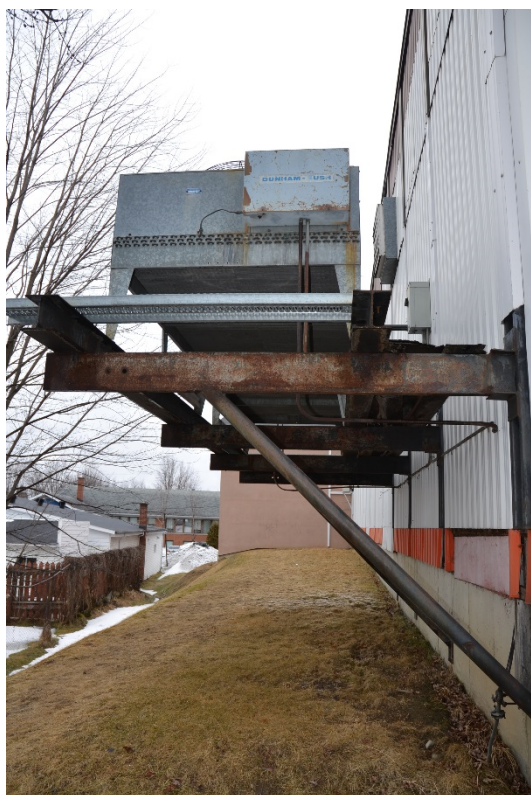
Construits selon le système de murs préfabriqués industriels MUROX, lesquels consistaient en une structure d'acier portante en module de 3050mm de largeur, comportant un revêtement de tôle extérieure, un isolant liquide giclé et une tôle de finition intérieure, ces murs datant de 1979 ont subi plusieurs impacts physiques. La partie inférieure basse extérieure pour sa part est laissée sans isolant sur le mur de fondation.

Afin de connaître la nature de l'isolant utilisé dans les murs préfabriqués, nous avons transmis à un laboratoire d'analyse un échantillon prélevé sur place. Le rapport de la firme EXOVA remis à la municipalité confirme que l'isolant utilisé est de **l'urée formaldéhyde**. Selon la documentation disponible, cet isolant dégage des gaz cancérigènes dans les premières années de son installation. Cependant il est aussi mentionné que dans des conditions d'humidité élevée, cet isolant peut encore dégager des gaz toxiques après de nombreuses années. Nous considérons que l'enceinte de la patinoire représente des conditions d'humidité élevée.

En raison de la présence de cet isolant à risque, nous recommandons son enlèvement. Compte-tenu de l'état avancé du parement extérieur, nous préconisons l'enlèvement de l'isolant en procédant par la face extérieure du bâtiment, ce qui nous permettra d'augmenter le rendement énergétique du bâtiment et de refaire son aspect esthétique. Le revêtement métallique intérieur sera conservé.
